PONT DU BAGNESTOU

DIAGNOSTIC DE L'OUVRAGE D'ART PERMETTANT LE FRANCHISSEMENT DU RUISSEAU LE BERGONS PAR LE CHEMIN " CAMIN DETH BANHESTOU" SCHEMATISATION RELEVÉ DES DESORDRES	Bureau d'Etudes Techniques

1, rue Van Eogh Z.I. Engasthes 32000 AUCH tél: 05.62.63.55.11 fax: 05.62.63.38.18 e mail: contact@ingc.fr
		REPORTAGE PHOTOGRAPHIQUE

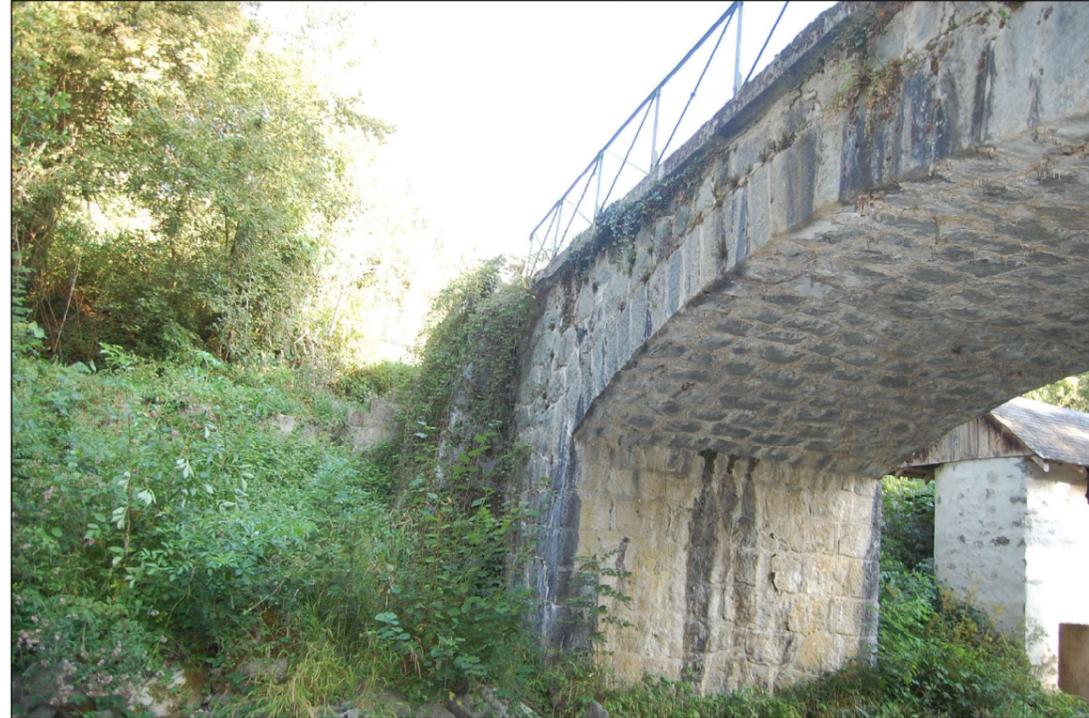
1

Présence de calcite, stalactite, végétation et trace d'humidité

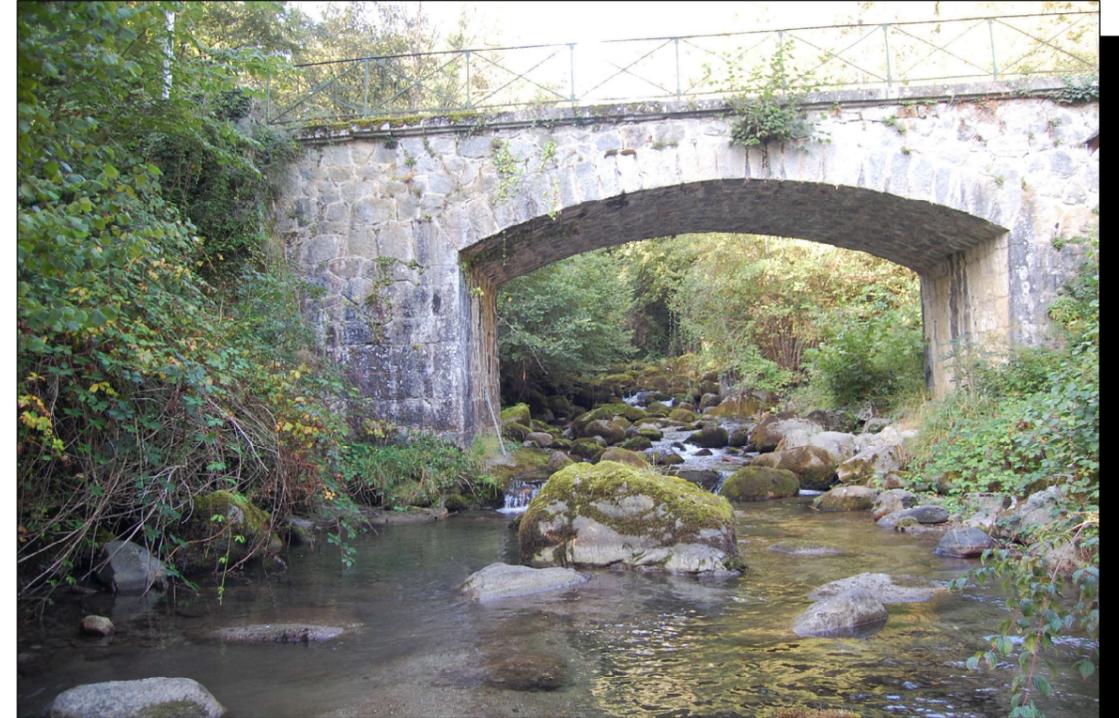
2

Présence de calcite, stalactite, végétation, trace d'humidité, disjoints et garde corps non conforme

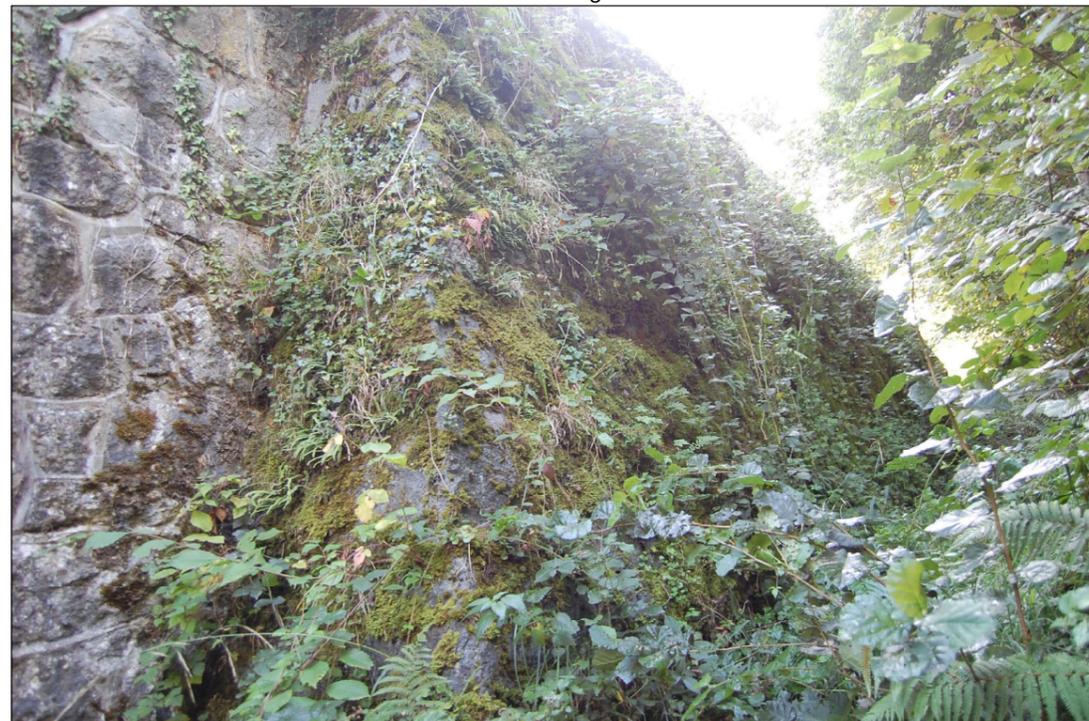
3

Présence de végétation

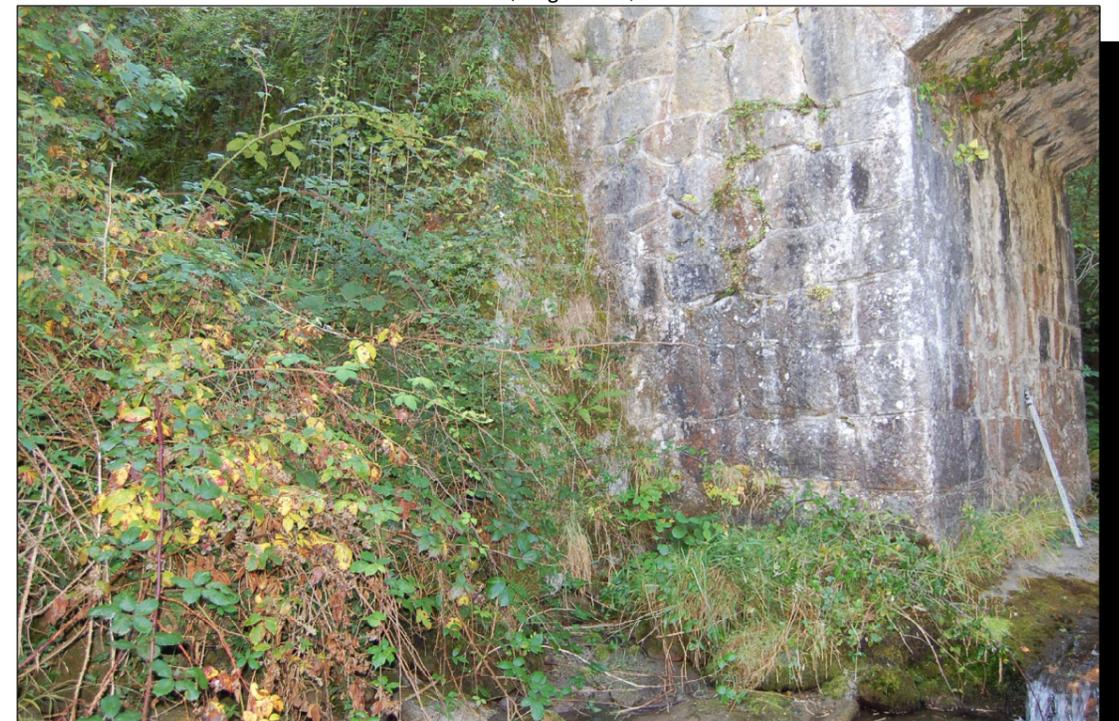
4

Présence de calcite, végétation, trace d'humidité
