PONT DU BAGNESTOU

DIAGNOSTIC DE L'OUVRAGE D'ART PERMETTANT LE FRANCHISSEMENT DU RUISSEAU LE BERGONS PAR LE CHEMIN " CAMIN DETH BANHESTOU" SCHEMATISATION RELEVÉ DES DESORDRES	Bureau d'Etudes Techniques

1, rue Van Eogh Z.I. Engasthes 32000 AUCH tél: 05.62.63.55.11 fax: 05.62.63.38.18 e mail: contact@ingc.fr
		REPORTAGE PHOTOGRAPHIQUE

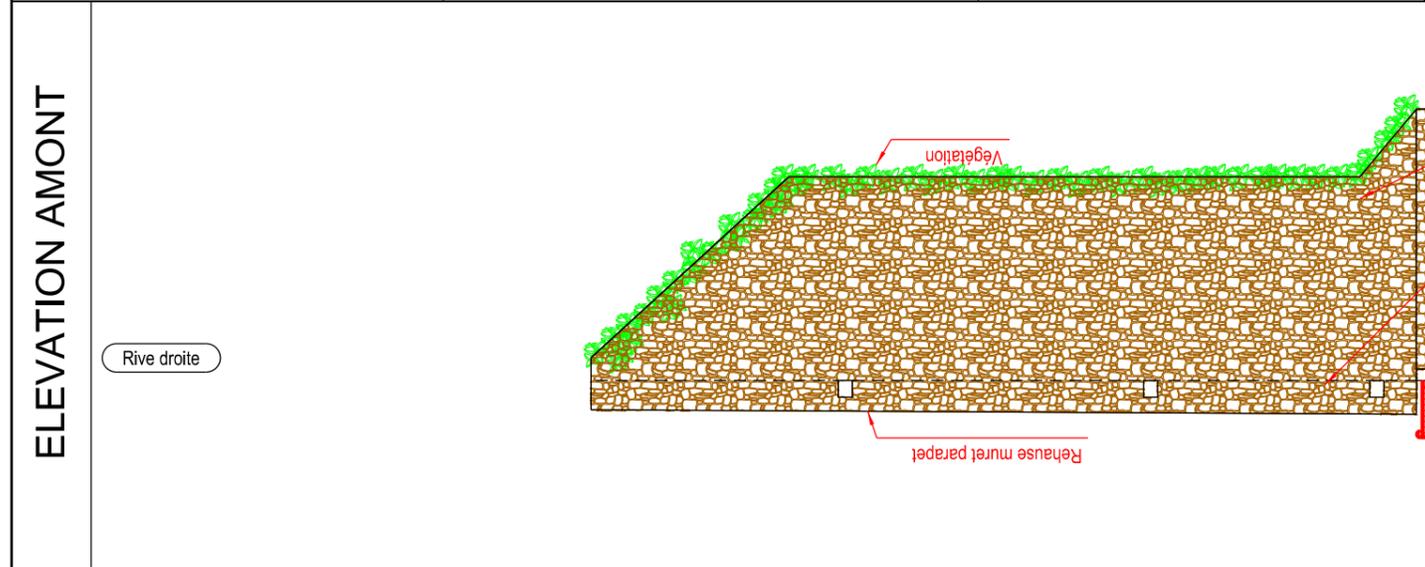
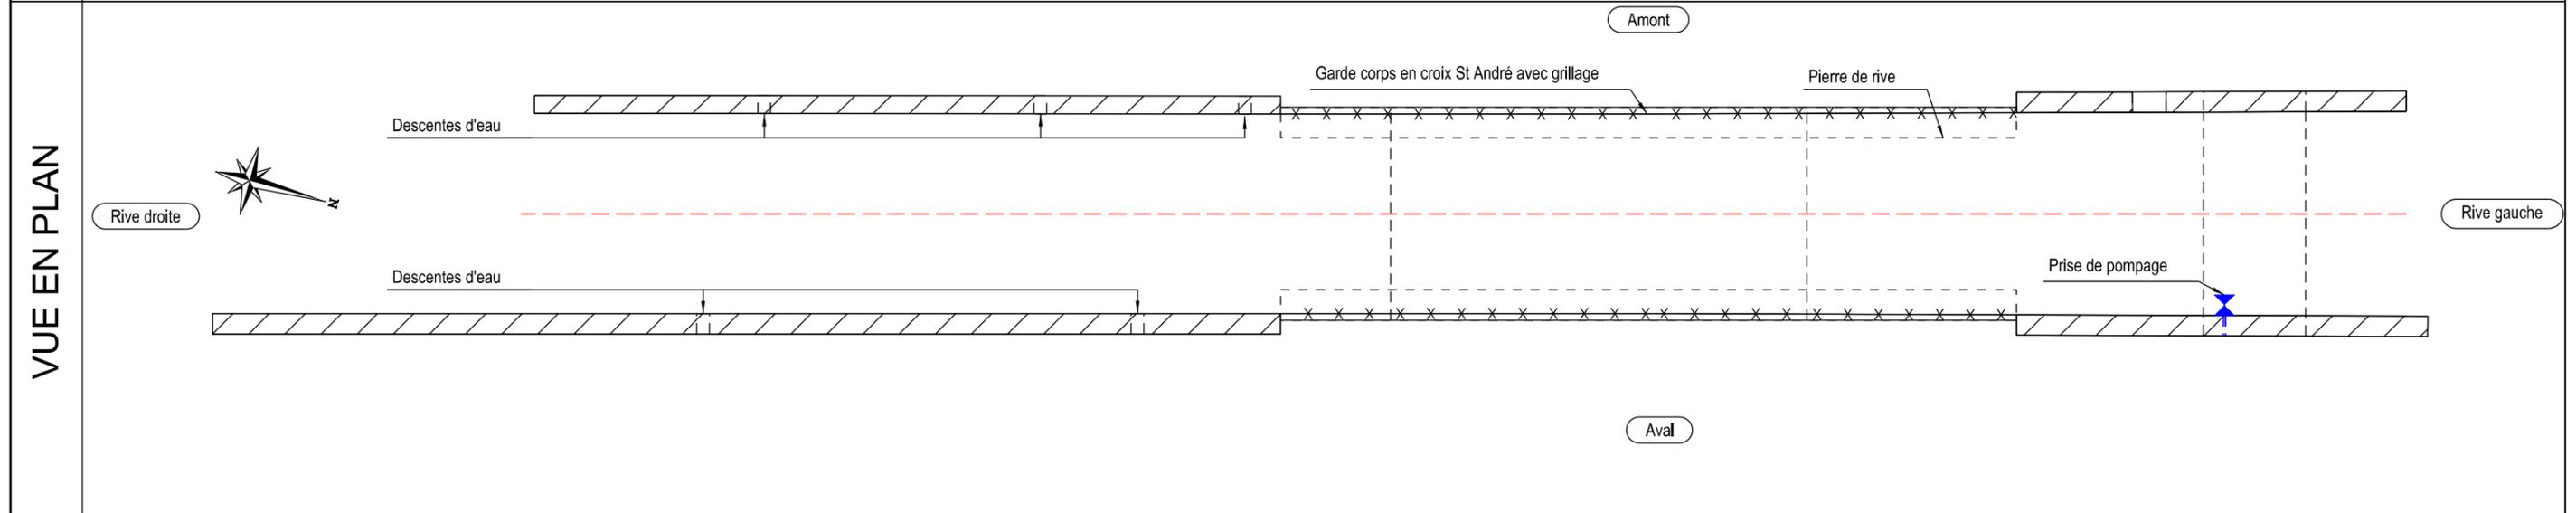
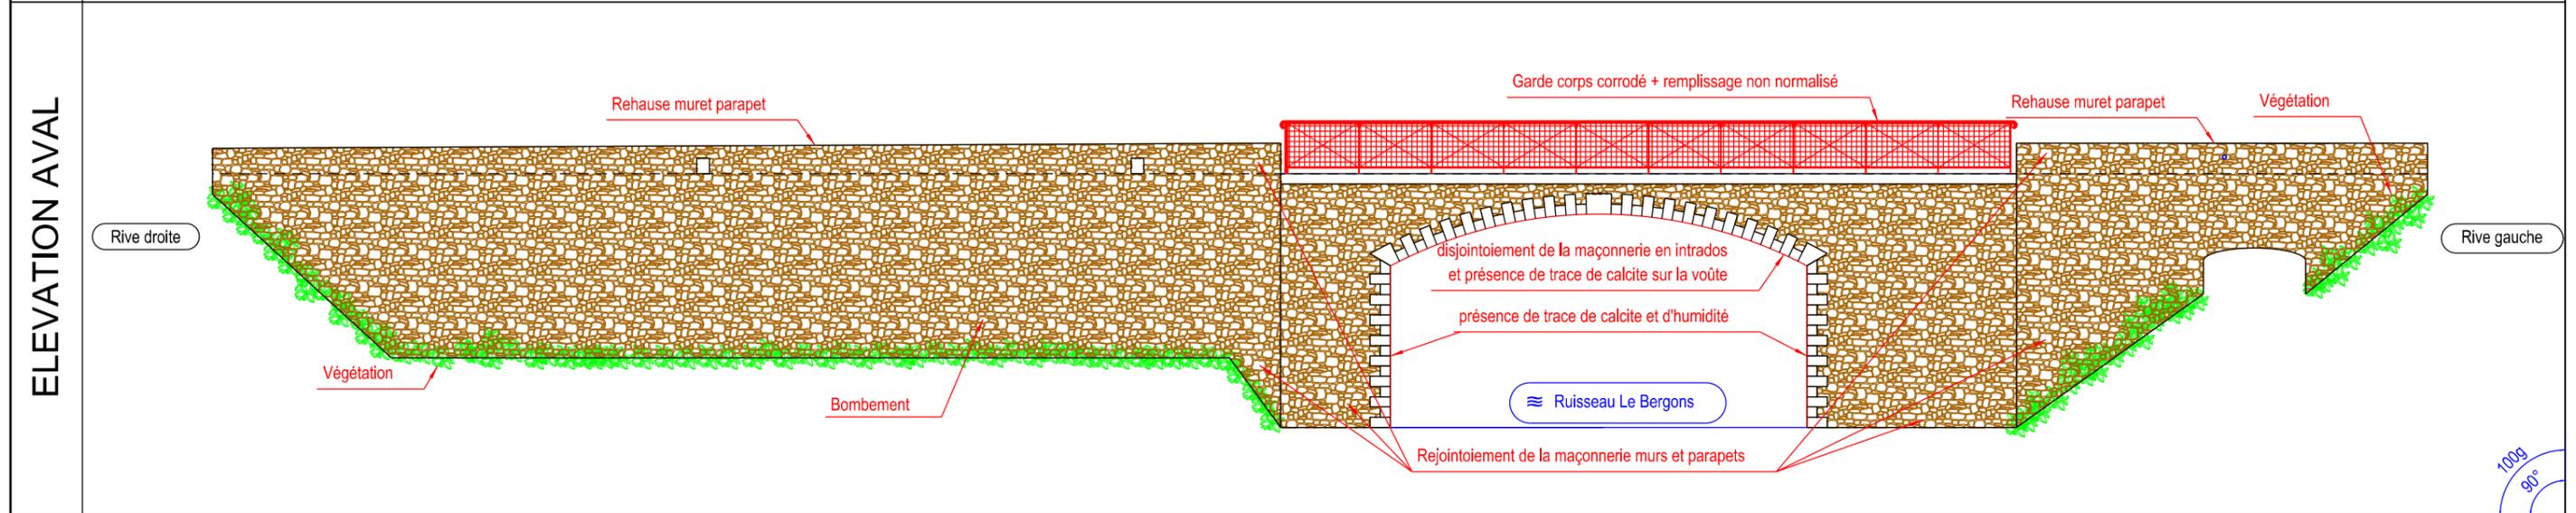
Défauts et localisation	Causes	Remèdes	Priorité	N° Photos
<p>Structure d'origine <u>Culées:</u></p> <ul style="list-style-type: none"> - Traces d'humidité et infiltration - Présence de végétation et de lichen 	<p>Traces d'humidité et infiltration dû au mauvais vieillissement des joints et à l'absence d'étanchéité sur l'ouvrage et mauvais assainissement des eaux de surface</p> <p>Présence Végétation dû à l'absence d'entretien</p>	<p>Mise en place de l'étanchéité sur ouvrage (y/c murs de soutènement) et assainissement des eaux (pente devers et évacuation)</p> <p>Entretien courant</p>	<p>Forte - l'humidité dans l'ouvrage, avec les cycles de gel et dégel favorise l'éclatement et la détérioration des joints, de plus la présence de végétation sur l'ouvrage peut nuire à sa pérennité</p>	<p align="center">1 5 6</p>
<p><u>Voûte:</u></p> <p>Traces d'humidité Calcite, traces blanchâtres, présence de stalactites</p> <p>Lichen</p> <p>Fissuration transversale en clé de voûte (du bandeau amont au bandeau aval)</p>	<p>Absence d'étanchéité,</p> <p>La fissuration est due à un tassement différentiel des fondations</p>	<p>Mise en place de l'étanchéité sur ouvrage</p> <p>Rejointoiement de la fissure et surveillance de la zone concernée - si la fissure se reproduit et s'aggrave , un diagnostic géotechnique des fondations sera nécessaire - compte tenu de l'âge de l'ouvrage et de l'épaisseur faible de la fissure, il est probable que se tassement différentiel soit très limité - toute fois il s'agit d'un désordre majeur qui peut engendrer l'effondrement de l'ouvrage</p>	<p>Forte - les tassements différentiels et l'humidité dans l'ouvrage, favorise la fissuration et l'éclatement de la structure porteuse ce qui entraine une baisse dans la résistance et provoque l'éclat des joints sur la voûte - la fissuration transversale constitue un désordre majeur</p>	<p align="center">2 6 7 8</p>

<p>Superstructures (dispositifs latéraux, accotements, chaussée...)</p> <p>Dispositifs de retenu corrodés, remplissage non conforme, descellement et corrosion de certains ancrages</p>	<p>Manque d'entretien</p> <p>Remplissage garde corps non conforme</p> <p>Enrobage des ancrage insuffisant</p>	<p>Sablage et galvanisation du garde corps existant avec mise au norme du remplissage ou mise en place d'un nouveau garde corps</p> <p>Ragréage des éclats des ancrages</p>	<p>Forte - Sans la remise en conformité des dispositifs de retenus, l'ouvrage d'art n'est pas sécurisé, ce qui peut être potentiellement dangereux pour les usagers (piétons et cycles)</p>	<p align="center">9 10 11 12</p>
<p>Abords</p> <p>(berges, accotement, talus...)</p>	<p>Végétation aux abords immédiats de l'ouvrage Absence d'entretien</p> <p>Absence de signalisation</p>	<p>Entretien courant</p> <p>Mise en place de la signalisation d'alternat (panneau B15 et C18) et ajout d'un panneau de limitation de tonnage en rive droite</p>	<p>Moyen - La mise en place de signalisation d'alternat et de la limitation de tonnage permet une sécurisation des usagers lors du franchissement de l'ouvrage d'art</p>	<p align="center">5 17 18</p>

- TRAVAUX ENVISAGES**
- Dégénéralisation
 - Rejointoiement des ouvertures sur joint en intrados, des murs, parapets et voûte
 - Nettoyage des gardes corps et remise en peinture ou mise en place d'un nouveau garde corps
 - Dépose du remplissage du garde corps et mise en place d'un remplissage de garde corps normalisé
 - Mise en place d'étanchéité type TERANAP ou similaire jusqu'au bout des murs
 - Travaux d'entretien du cours d'eau pour désenvaser l'ouvrage voûte (ouvrage secondaire)
 - Restauration du mur de soutènement aval rive droite (bombement) et mise en place de descentes d'eaux en pied des murs de soutènement
 - Rehausse des parapets
 - Mise en place de signalisation B15 et C18
