DIAGNOSTIC DE L'OUVRAGE D'ART PERMETTANT LE FRANCHISSEMENT DU RUISSEAU LE BERGONS PAR LE CHEMIN " CAMIN DETH BANHESTOU "

DOSSIER DIAGNOSTIC

RAPPORT DIAGNOSTIC

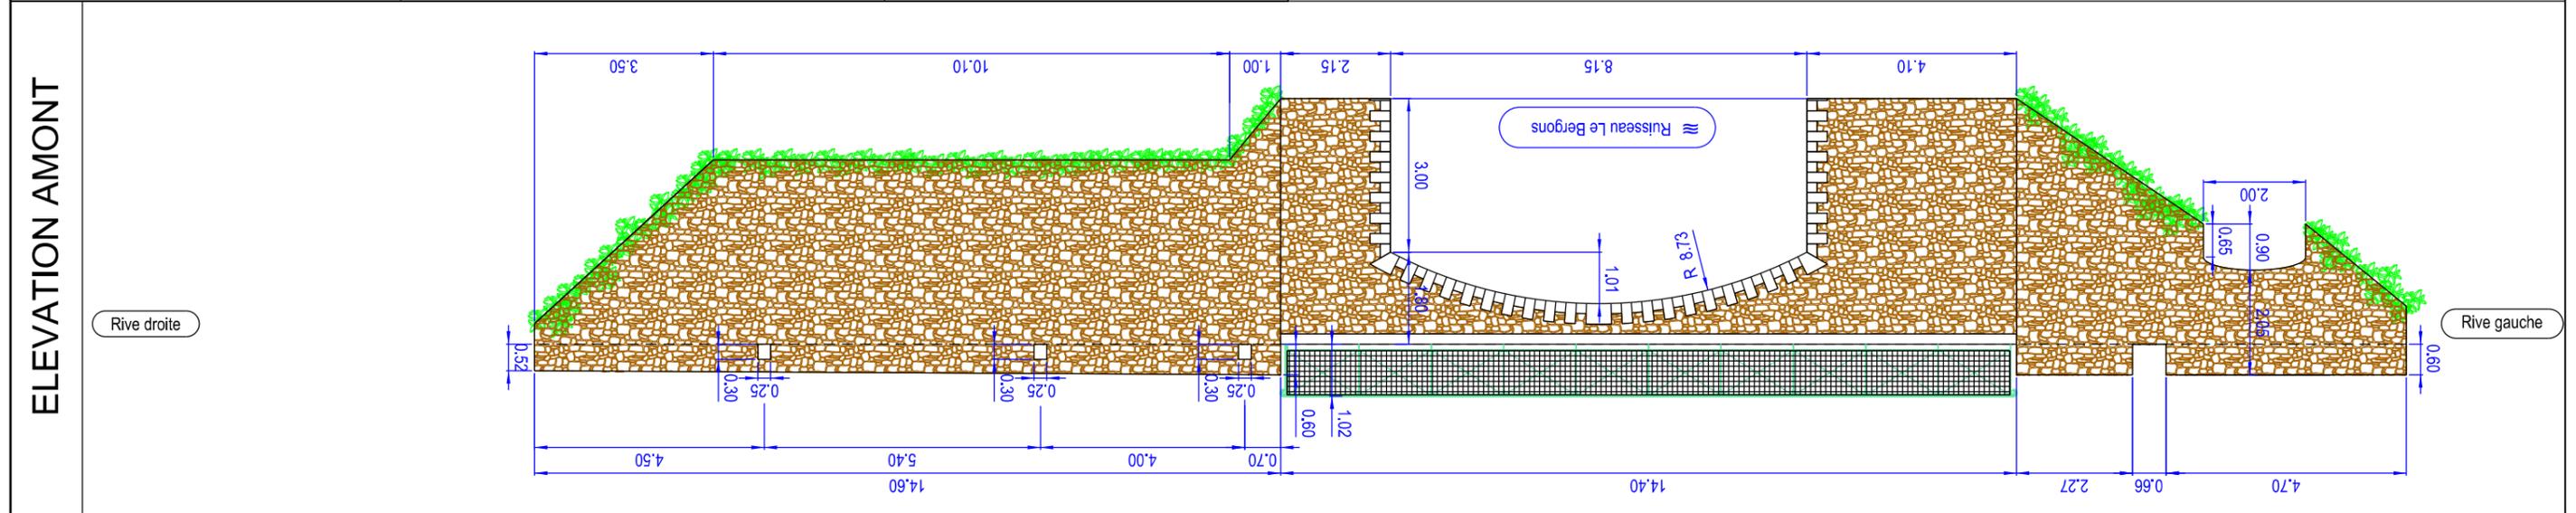
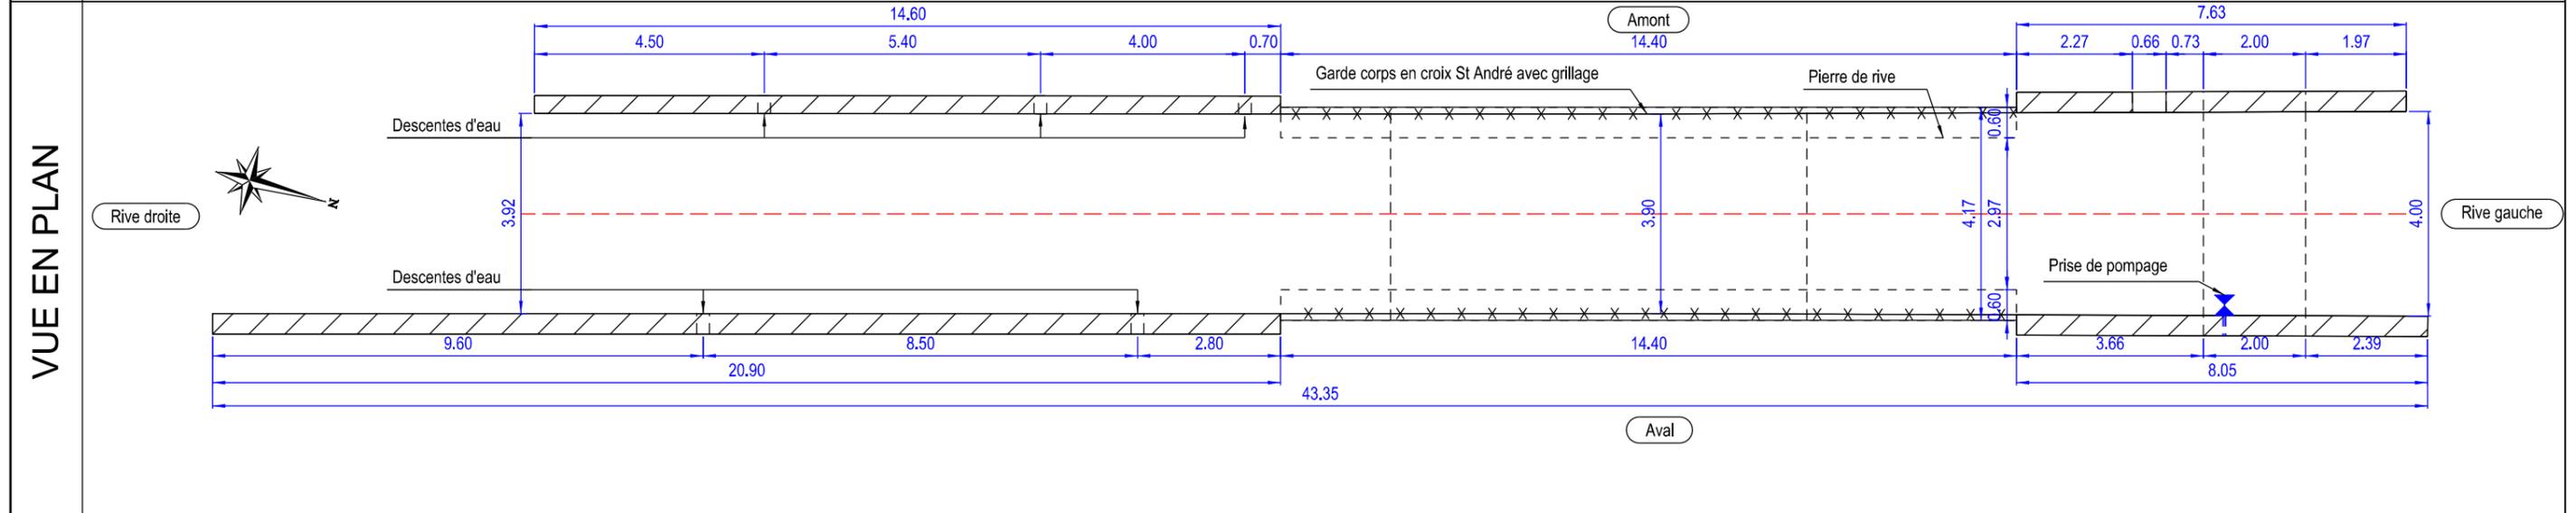
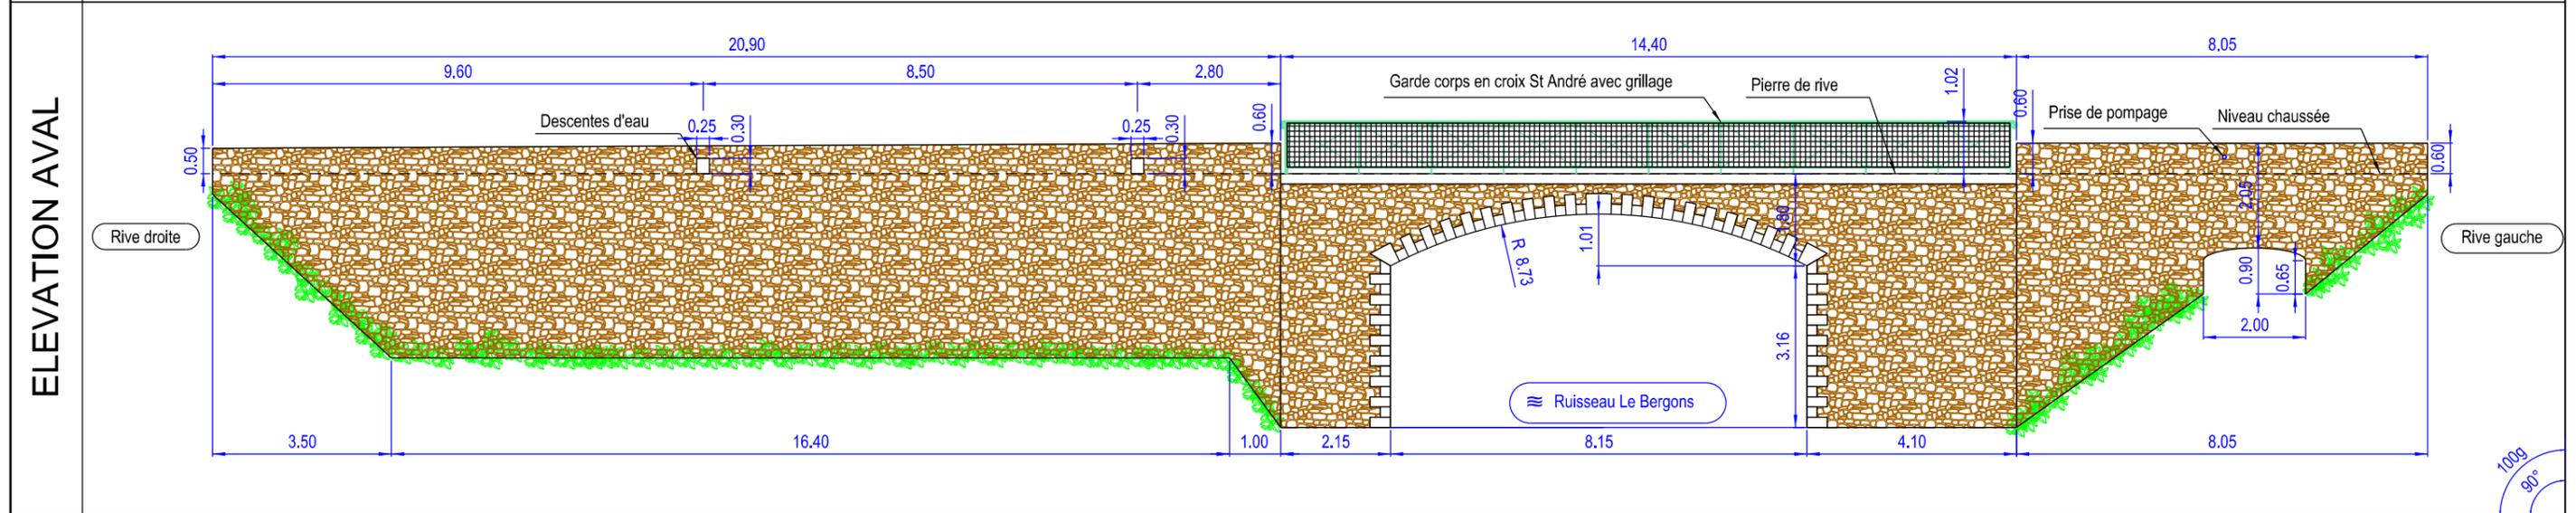
1, rue Van Gogh Z.I. Engadines 32000 AUCH tél: 05.62.63.55.11 e mail: contact@ingc.fr			
Mairie d'Ouzouls 1 chemin du Pibeste 85400 OUZOULS mairie.ouzouls@wanadoo.fr TEL: 0562975529			SCHEMATISATION ETAT EXISTANT

REMARQUE IMPORTANTE
Les cotations sont données à titre indicatif et devront faire l'objet d'un relevé complémentaire sur site lors de la phase travaux
